RIPRISTINO STRUTTURALE ED IMPERMEABILIZZAZIONE DI CANALI E CONDOTTE FORZATE

Case History C 05 2000 A

LOCALITÀ: Badana (GE), Collepiano (TE), Pisa, Venezia
OGGETTO: Interventi di ripristino strutturale e impermeabilizzazione
PRODOTTI UTILIZZATI: Fixbeton TX, Fixbeton 45, Vandex Super, Vandex BB75

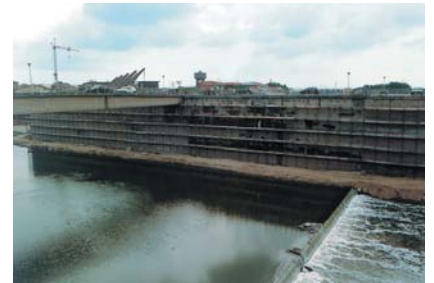
Veduta d'insieme della parete in cemento armato realizzata su una sponda del fiume Arno interessata dall'esteso intervento di ripristino e impermeabilizzazione (Fixbeton 45 e Vandex BB75)

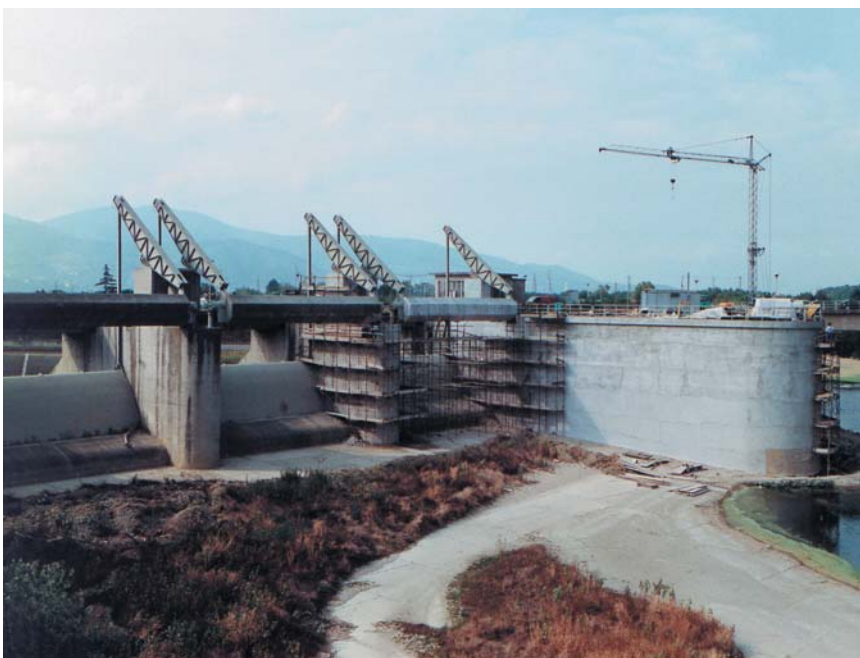
Le strutture in cemento armato della chiusa e le pareti verticali, realizzate anch'esse in cemento armato sulle due sponde del fiume, necessitavano di importanti interventi di ripristino strutturale ed impermeabilizzazione.

Veduta parziale della chiusa del canale scolmatore di Pontedera oggetto degli interventi di ripristino e impermeabilizzazione

Per tali interventi venivano impiegati i materiali della **Divisione Seic Cementi**. Tra questi **Epofix RG** (protettivo di corrosione bicomponente per i ferri d'armatura), **Fixbeton 45** (malta cementizia monocomponente tixotropica antiritiro fibrorinforzata per la ricostruzione del copriferro e per tutte le aree in cemento armato da ripristinare). **Vandex BB75** (malta impermeabilizzante a spessore millimetrico) resistente in controspinta 7,5 atm applicata a finire su tutte le superfici verticali, comprese quelle della chiusa.

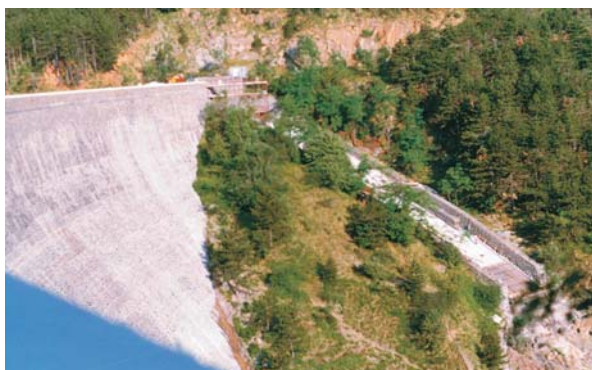
Veduta d'insieme del canale scolmatore della diga oggetto dell'intervento di ripristino ed impermeabilizzazione

Il canale scolmatore della diga Badana (GE) che fa parte della capillare rete distributiva dell'acquedotto Galliera De Ferraris, è stato oggetto di un importante intervento di ripristino strutturale e impermeabilizzazione effettuato con i materiali **Fixbeton TX** e **Vandex Super**. Le opere di ripristino essenzialmente hanno visto la ricostruzione per uno spessore medio di circa 12 cm del piano inclinato del canale (900 m²) mediante l'applicazione della malta strutturale **Fixbeton TX** con la tecnica della lastra armata; il successivo intervento d'impermeabilizzazione è stato effettuato con il cemento impermeabilizzante a forte penetrazione capillare **Vandex Super**.

L'impiego stratigrafico della malta strutturale **Fixbeton TX** unitamente all'applicazione del cemento impermeabilizzante **Vandex Super** conferivano - al piano del canale così ripristinato - un'ideale resistenza all'abrasione meccanica causata dallo scorrere dell'acqua.

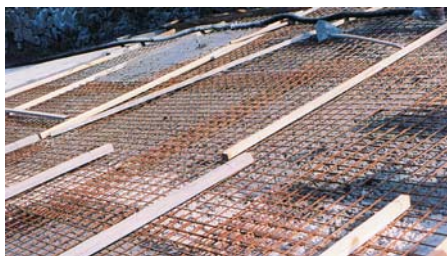
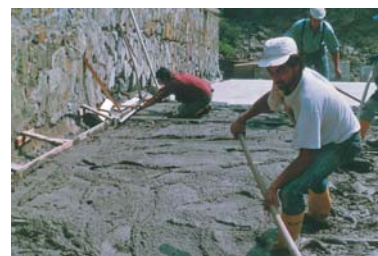
Posizionamento della rete elettrosaldata e stesura della malta strutturale Fixbeton TX

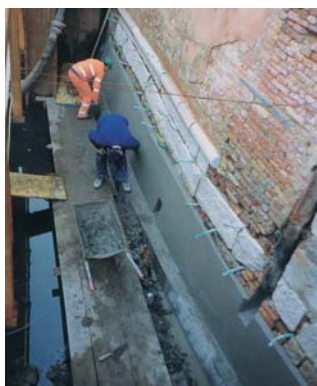
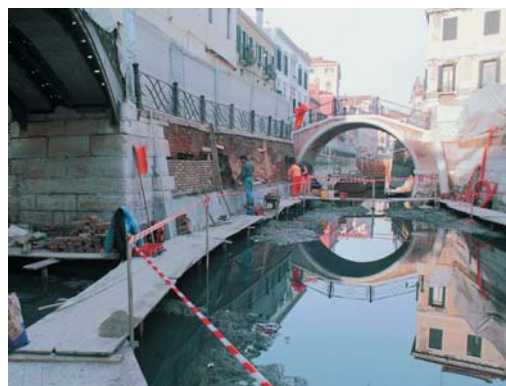
Le abitazioni di Venezia che da secoli fanno parte integrante del reticolo di vie d'acqua primarie e secondarie sono sottoposte a innumerevoli problemi fisico ambientali che portano ad un decadimento - degrado vistoso. Tuttavia da anni si sta assistendo ad una presa di conoscenza che si sta concretizzando in molteplici e delicati interventi manutentivi e strutturali.

L'importanza e la finalità di quest'ultimo intervento è quella di preservare le fondamenta degli edifici dalla continua azione disgregante dell'acqua.

nell'intervento qui descritto è stato utilizzato il **Fixinto BC** iniettato al piede della muratura per il consolidamento murario a livello perimetrale. Come rinforzo statico è stata impiegata la malta da restauro **Fixbeton 45** mediante la tecnica della lastra armata.

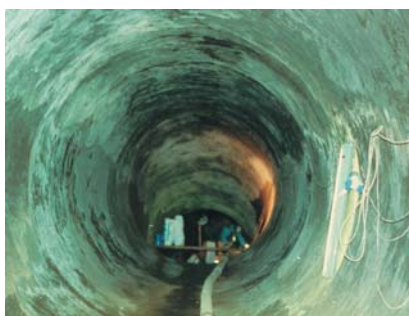
Veduta parziale di un tratto della condotta forzata interessata dagli interventi di ripristino strutturale (Fixbeton TX) e impermeabilizzazione (Vandex Super)

Le strutture idroelettriche, in virtù della loro fondamentale importanza, necessitano di puntuali interventi manutentivi. In tale contesto si colloca l'opera di ripristino strutturale ed impermeabilizzazione effettuata in una condotta forzata in cemento armato (avente un diametro di 3,50 m ed una lunghezza di 62 m) mediante la malta strutturale fibroarmata antiritiro **Fixbeton TX** ed il cemento impermeabilizzante a forte penetrazione capillare **Vandex Super**.
