SISTEMAZIONE DEL DISSESTO IDROGEOLOGICO DI UN PENDIO IN FRANA

Case History G 01 2003 A

LOCALITÀ: Loc. Paveto e Costagiutta, Comune di Mignanego (GE)
PROGETTISTA: Dott. Ing. Fausto De Vita, Genova
COMMITTENTE: Comunità Montana Alta Val Polcevera, Ceranesi (GE)
IMPRESA APPALTATRICE: E.S.O. Strade Srl, Genova
ANNO DI REALIZZAZIONE: 2001-2002
PRODOTTI IMPIEGATI: Enkagrid®, Enkadrain®, Enkamat®, Geojuta

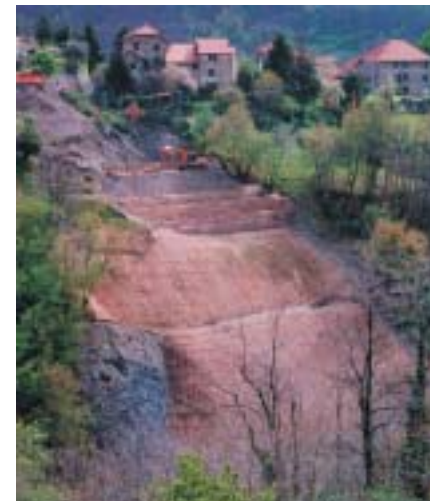
A seguito degli intensi eventi meteorici dell'inverno 2000, un esteso tratto di versante in Loc. Costagiutta nel Comune di Mignanego (GE) è franato verso il torrente di fondo valle. Il movimento franoso ha interessato la coltre superficiale, costituita da una formazione affiorante denominata Argilliti di Mignanego, particolarmente scadente dal punto di vista delle caratteristiche geotecniche. L'area interessata dal fenomeno aveva un'estensione di circa 40 metri di larghezza, con uno sviluppo inclinato di circa 90 metri, per una superficie totale di circa 3.600 mq.
