RIPRISTINO STRUTTURALE E DECORATIVO DI UN EDIFICIO STORICO

LOCALITA':	Via Turco - Catanzaro
COMMITTENZA:	Amministrazione Provinciale di Catanzaro
PROGETTAZIONE:	A.T.P. Modulor - Catanzaro
DIREZIONE LAVORI:	Ing. Spagnolo - Arch. Cina - Arch. Giampà
IMPRESA ESECUTRICE:	A.T.I. Geom. Erminio Gallo - Euroimpianti Sud (CS)

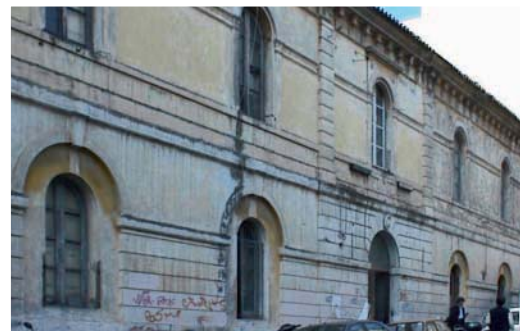
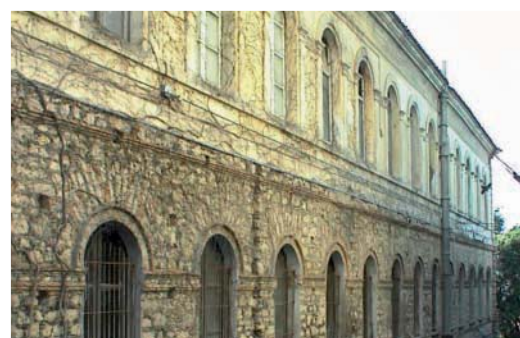
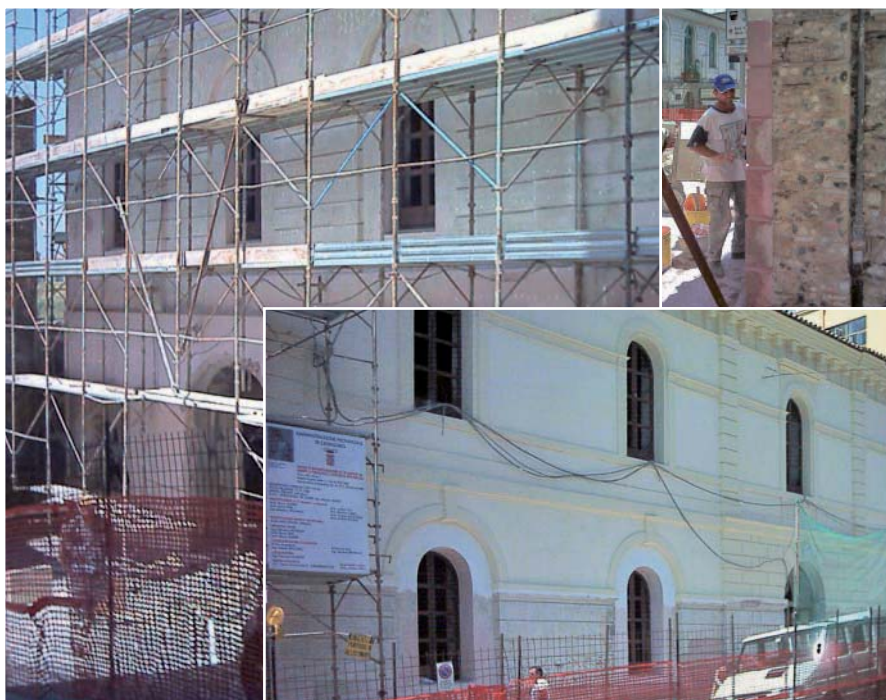
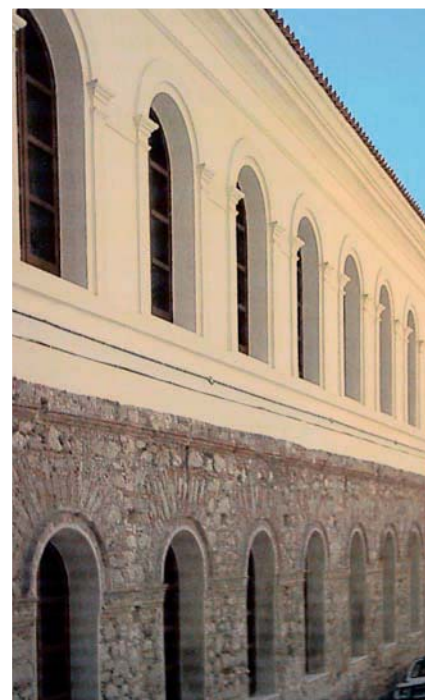
Le analisi visive condotte hanno evidenziato uno stato generale di degradazione degli intonaci dovuto a molteplici fattori esterni:

- Inquinamento da gas di scarico
- Cicli ripetuti di dilavamento e asciugatura
- Aggressione da piante rampicanti
- Posizionamento di cavi tecnologici

Le analisi chimiche e fisiche condotte in sito ed in laboratorio hanno evidenziato l'inadeguatezza, in gran parte, dell'intonaco esistente ad assolvere alle sue normali funzioni ed ai fini del decoro generale. Solo alcune parti che presentavano una certa integrità sono state conservate sulla facciata principale a scopo esemplificativo e documentale.
