RISANAMENTO DI VECCHIE MURATURE INTERESSATE DA UMIDITÀ DI RISALITA

Case History C 09 2001 A

OGGETTO: Barriera chimica perimetrale e rifacimento intonaci
MATERIALI: VANDEX VIM - FIXBETON SEC (mq 500)
D.L.: Arch. Bagnoli - Arch. Bertini
DITTA ESECUTRICE: Impresa Chiti & Figli
LOCALITÀ: Balconevisi (Pisa) Chiesa S. Jacopo
ANNO: 1996

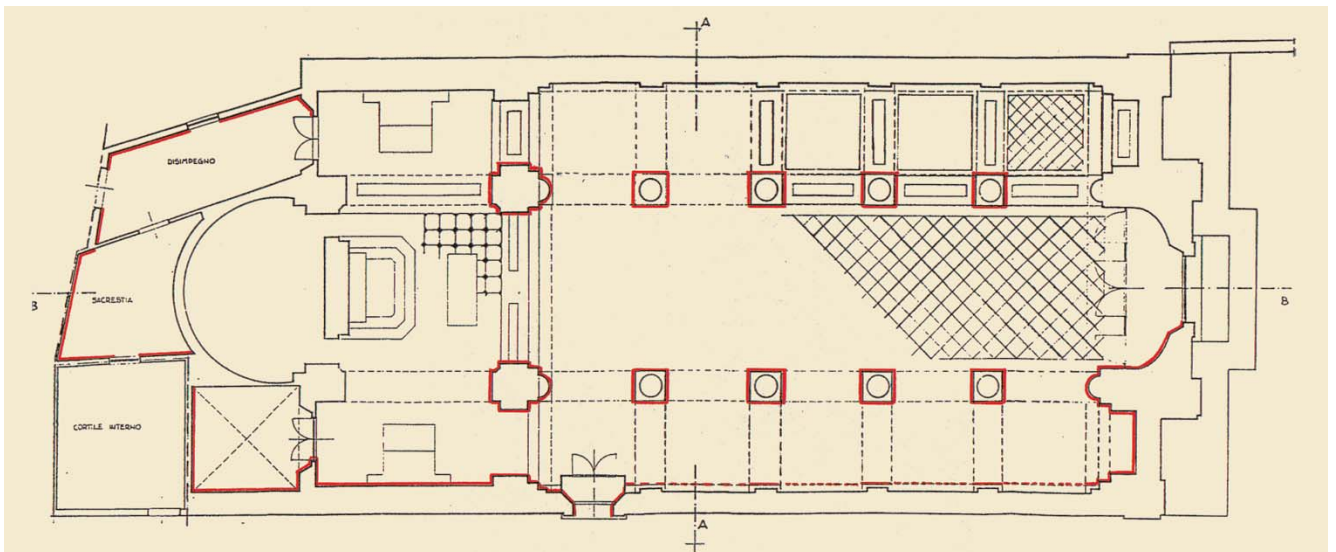
Vista in pianta della chiesa.

- Esecuzione di una barriera chimica effettuata mediante il materiale **VANDEX VIM** lungo tutto il perimetro interno della chiesa, tale intervento ha interessato anche la base di tutte le colonne della chiesa stessa.
- Eliminazione dei vecchi e fatiscenti intonaci.
- Opportuno intervento di desalinizzazione.
- Applicazione dell'intonaco macro poroso traspirante della divisione **seic cementi** (2 cm di spessore medio).

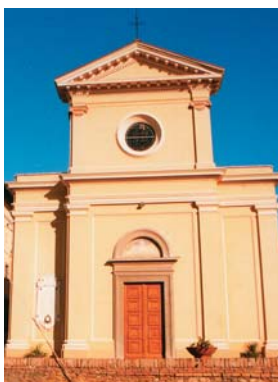
— VANDEX INJECTION MORTAR (VIM) e FIXBETON SEC

- Successivamente si procedeva all'immissione nei fori, per semplice caduta, della speciale boiaccia cementizia **VANDEX INJECTION MORTAR (VIM)**. In pratica la boiaccia **VANDEX VIM** estrusa all'interno dei fori andava a saturare completamente sia i macro che i micro vuoti all'interno della muratura stessa. La reazione chimica tra i sali reattivi della struttura, l'umidità ed i prodotti chimici contenuti nel **VANDEX VIM**, consentono la formazione di una struttura cristallina che chiude tutti i pori e le microfessure, arrestando, in tal modo, l'umidità di risalita alla base della muratura. I lavori successivi comprendevano la demolizione degli intonaci, interni ed esterni, sino ad un'altezza di 2 m. ed il relativo trattamento desalinizzante mediante **VANDEX ANTINITRATO** e/o **VANDEX ANTISOLFATO**.

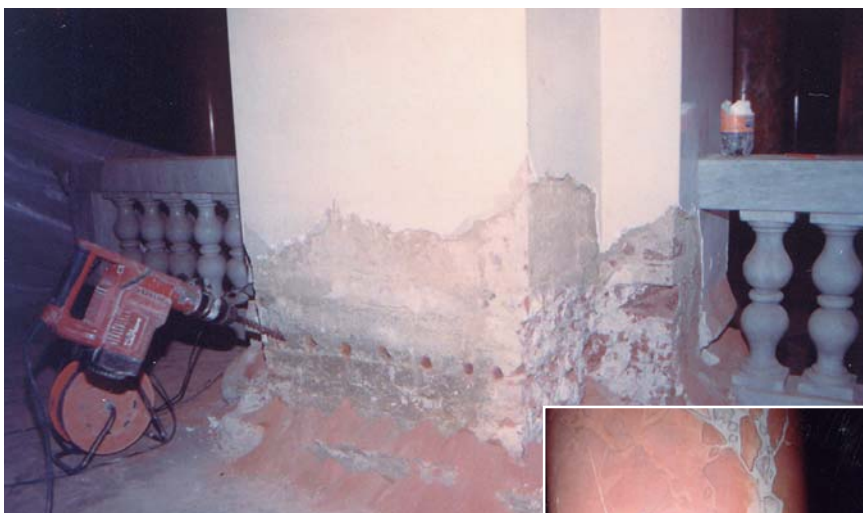
Particolari esecutivi dell'intervento. Tutte le colonne della chiesa, interessate dall'umidità di risalita, sono state oggetto dell'intervento **VANDEX VIM (VANDEX INJECTION MORTAR)**

- Esecuzione di una serie di perforazioni murarie realizzate (in questo caso) a circa 45 cm dal piano del pavimento della chiesa. L'intervento ha interessato sia il perimetro murario della chiesa, sia le colonne interne. Tutti i fori venivano eseguiti linearmente, con diametro di 22 mm, un interasse centroforo di 11 cm ed un'inclinazione di 30°. Le perforazioni interessavano l'intera sezione muraria arrestandosi a 5 cm dal fondo del muro.

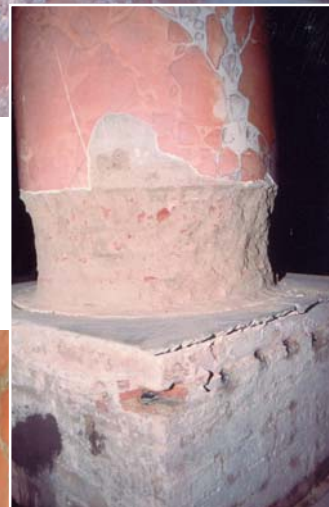
Dettaglio operativo dell'intervento **VANDEX VIM**.

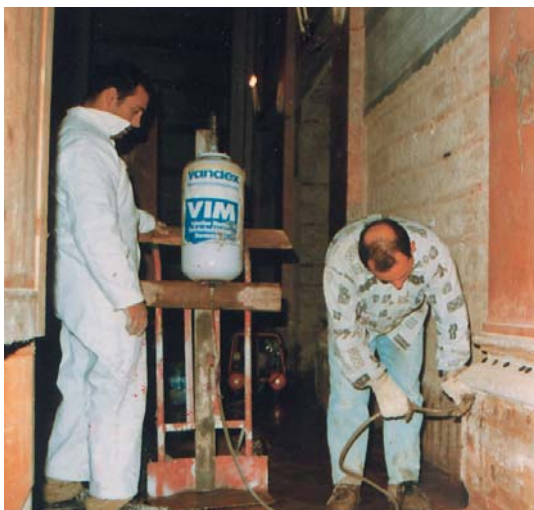
L'operatore sta colando, all'interno dei fori precedentemente eseguiti, la speciale boiaccia cementizia **VANDEX VIM** che andrà a saturare tutte le macrocavità, le fessure ed i capillari all'interno della muratura impedendo in tal modo la risalita dell'umidità.

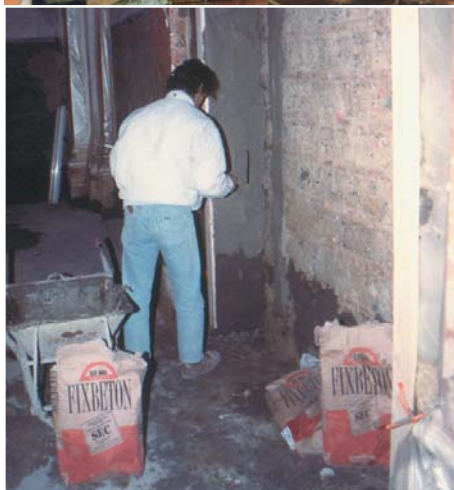
Fase applicativa dell'intonaco macro poroso **FIXBETON SEC**.

- Ultimato questo secondo ciclo esecutivo, si procedeva all'applicazione a cazzuola della malta deumidificante fibro-armata **FIXBETON SEC**. Il **FIXBETON SEC** è un premiscelato monocomponente a base di calce idraulica, armato con fibre sintetiche contenente particolari additivi specifici per ottenere un intonaco con elevate capacità di diffusione del vapore. Queste caratteristiche facilitano l'eliminazione dell'umidità residua, consentendo di avere una superficie sana ed asciutta.
