RIPRISTINO STRUTTURALE E TRATTAMENTO ANTICARBONATAZIONE SILOS IN CALCESTRUZZO

LOCALITÀ: Livorno
PROPRIETÀ: Silos del Tirreno - Gruppo Gabeca
PROGETTISTA E D.L.: Ing. Oliviero Tonghini
IMPRESA ESECUTRICE: Società SMEI srl - via delle Rondinelle - Livorno
Capo cantiere geom. Andrea Jacopini
OGGETTO: Intervento di ripristino strutturale e trattamento anticarbonatazione
PRODOTTI UTILIZZATI: **FIXBETON PASS, FIXBETON 45, FIXBETON RA, sandtex stabilizer, sandtex unibeton**
CONSULENZA TECNICA: G. Niccolini - Agenzia Meta – Vada (LI)

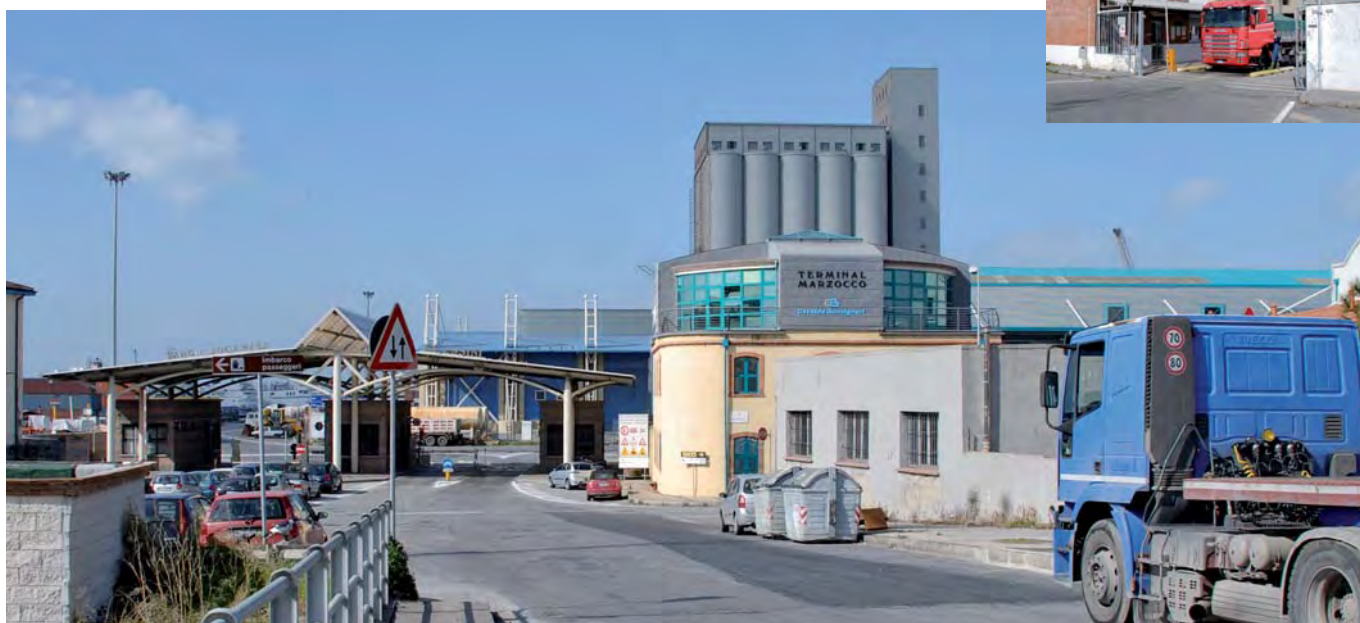
Nella zona denominata "I Mulini", situata a pochi metri dal mare, si erge la struttura in calcestruzzo costituita da un corpo centrale a base rettangolare e da una serie di silos posizionati sui lati della costruzione. Il degrado interessa tutta la costruzione, infatti sono ormai a vista gran parte dei ferri dell'armatura sia dei silos che della costruzione principale. L'intervento è previsto mediante l'utilizzo dei prodotti **seic cementi**, divisione del gruppo **HARPO** al fine di ristabilire e proteggere la struttura in calcestruzzo dalle sollecitazioni aggressive esterne.

Preparazione adeguata del supporto al fine di creare una superficie idonea all'applicazione del ciclo previsto. Sono state rimosse tutte le parti lesionate e in fase di distacco con conseguente messa a nudo dei ferri d'armatura.

Sono stati puliti accuratamente gli stessi mediante spazzolatura meccanica fino ad ottenere un ferro bianco e quindi trattati anche nella parte retrostante il ferro, con il passivante cementizio **FIXBETON PASS** additivato con il 10% di **FIXBETON LATEX**.

Sono state ricostruite le parti mancanti sulla superficie scabra, avendo cura di bagnare il supporto in modo da permettere la migliore adesione della malta tixotropica fibrorinforzata **FIXBETON 45** con caratteristiche simili a quelle del calcestruzzo ed elevata lavorabilità, ritiro compensato e massima resistenza agli attacchi chimici. L'applicazione è stata eseguita con idonei macchinari per l'applicazione di intonaci fibrorinforzati.

Per completare il ciclo e risolvere il problema della protezione del calcestruzzo dai fenomeni di carbonatazione, dopo completa asciugatura della rasatura è stato applicato il sottofondo isolante e fissativo **sandtex stabilizer**, con successiva applicazione a due mani della pittura idrorepellente anticarbonatazione colorata **sandtex unibeton** che protegge il calcestruzzo dalle infiltrazioni d'acqua dando nel contempo uniformità di colore.
