RISTRUTTURAZIONE TECNICO-FUNZIONALE E RESTAURO ARTISTICO SEDE AMMINISTRAZIONE PROVINCIALE DI COSENZA

LOCALITÀ:	Piazza XV Marzo - Cosenza
COMMITENZA:	Amministrazione Provinciale di Cosenza
PROGETTAZIONE:	Arch. Cristiana Coscarella – Arch. Virgilio Viscido (collaborazione Arch. A. Barrese, Ing. E. De Caro, Arch. M. Di Donna, Geol. B. Tenuta)
DIREZIONE LAVORI:	Arch. Cristiana Coscarella e Arch. Virgilio Viscido, in collaborazione con l'Ufficio Tecnico della Provincia di Cosenza.
IMPRESA ESECUTRICE:	C.C.C. Cooperativa Costruzioni Calabrese – Vibo Valentia

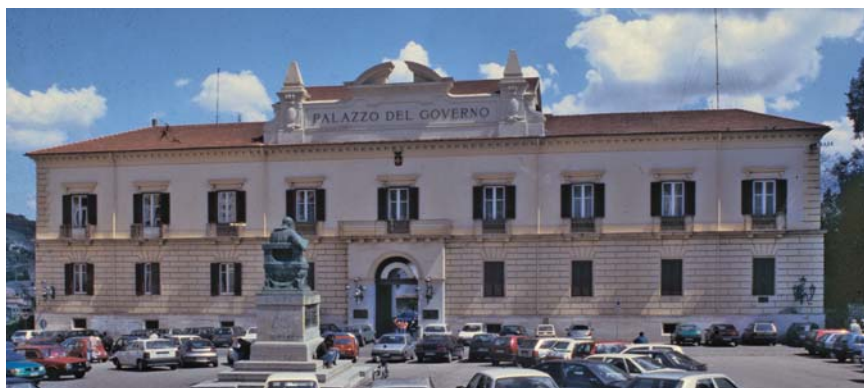
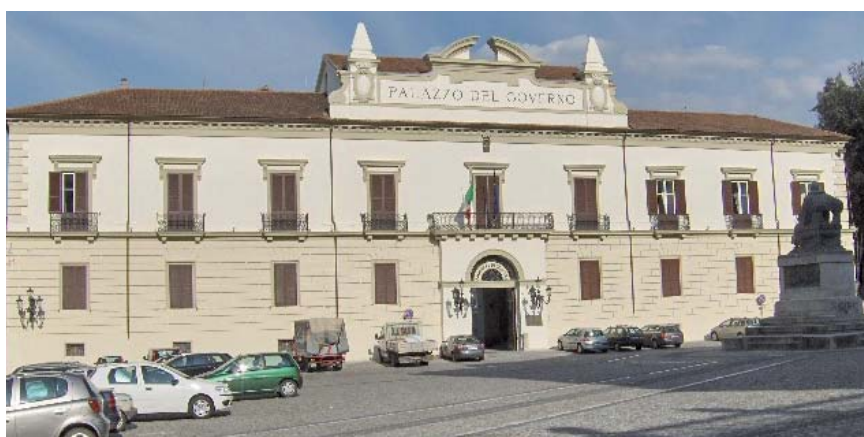
Malgrado sia rimasto esposto per molto tempo alle intemperie, l'intonaco esistente si presentava solido ed aderente alla muratura ad esclusione di alcune parti circoscritte, dove si evidenziavano dei distacchi dovuti a vari interventi succeduti nel tempo ed al naturale deterioramento dei materiali utilizzati nella costruzione dell'edificio.

La ricostruzione dell'intonaco è stata effettuata con il ciclo "Linea Venezia", applicando una prima passata del rinzafo consolidante antisale

VENEZIA RINZAFFO e successivamente l'intonaco deumidificante anticondensa a base di calce idraulica naturale **VENEZIA SAN**.

La rasatura è stata realizzata con il rasante traspirante a base di calce idraulica naturale **VENEZIA SAN R**.

Dopo perfetta asciugatura delle parti ricostruite, ripristinate o stuccate e dopo una maturazione degli intonaci (non inferiore a 30 giorni) si è provveduto all'applicazione del ciclo di finitura composto da una mano del consolidante ed idrofobizzante traspirante antiefflorescenze saline permanente **sandtex durasil** quale sottofondo, e due mani della pittura silossanica decorativa e protettiva ad elevata traspirabilità ed idrorepellenza **sandtex domosil**.

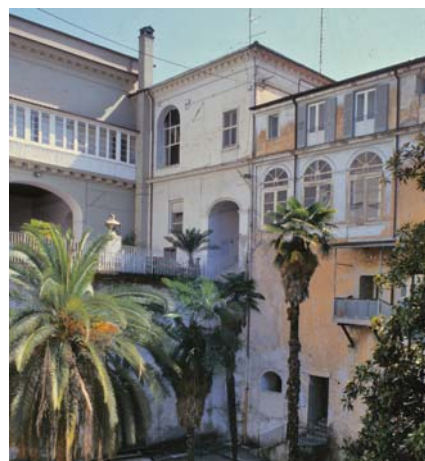
Le pareti del cortile interno presentavano un intonaco esistente abbastanza in buono stato, ad esclusione di alcune parti che sono state ripristinate. Prima di procedere all'applicazione del prodotto di finitura è stata applicata una mano del sottofondo minerale universale ai silicati **sandtex fondo di aderenza**, che ha la funzione di promuovere l'adesione del rivestimento minerale di finitura.

Anche su queste superfici è stata applicata la pittura silossanica decorativa e protettiva ad elevata traspirabilità ed idrorepellenza **sandtex domosil**.
