HOTEL PUNTA TRE PIETRE – PANTELLERIA

LOCALITA':	Pantelleria (Trapani)
IMPRESA ESECUTRICE:	Cosedil Spa – Santa Venerina (CT)
DIREZIONE CANTIERE:	Geom. Gianfranco Gulisano (Cosedil Spa)
APPLICATORI FIDUCIARI sandtex:	F.lli Lizzio – Pozzillo/Acireale (CT)
SUPERFICI RECUPERATE:	6.000 mq circa
CONSULENZA TECNICA:	Geom. Aldo La Rosa (Agenzia HARPO spa)
PRODOTTI UTILIZZATI:	sandtex isocal, sandtex silan, sandtex domosil e sandtex carso 2 silossanico

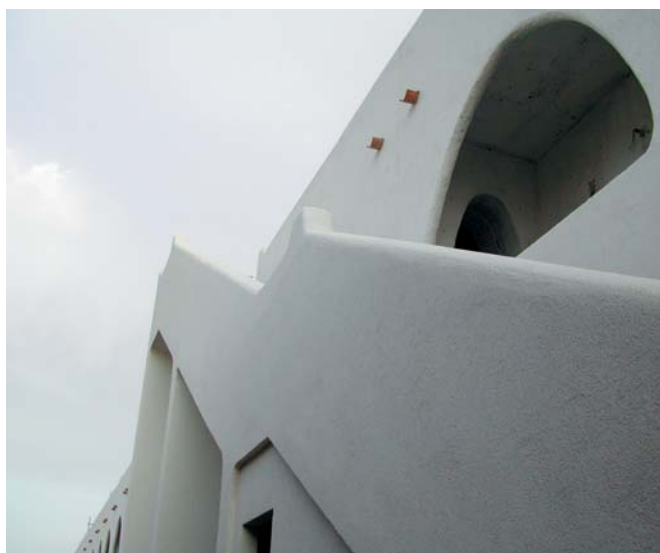
Trattasi di una vecchia struttura in blocchi di calcestruzzo degli anni '70 laddove le strutture portanti in cemento armato, le tamponature esterne e gli intonaci grezzi e decorativi di natura minerale, sono stati all'epoca confezionati in loco con materiali autoctoni.

L'edificio costruito a circa 100 metri dalla battigia, ha subito nel corso degli anni, un notevole depauperamento chimico-fisico delle strutture, il vento soprattutto ha esercitato una azione disgregante, sia dal punto di vista erosivo che chimico. Infatti la nebbia salina depositatasi sui paramenti murari ha scosso tutti gli intonaci, facilitando il processo irreversibile della carbonatazione delle strutture portanti in c.a. con il conseguente collasso dei rivestimenti.

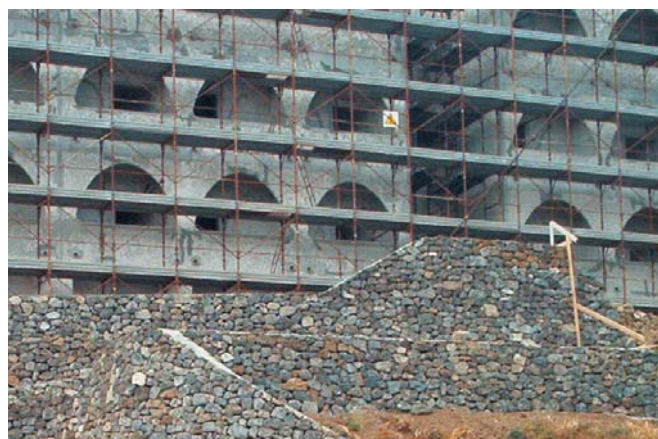
Restaurare, decorare e proteggere i prospetti esterni dell'hotel ponendo particolare attenzione all'esposizione della struttura che si trova a 100 metri dal mare con forti venti incessanti che trasportano i sali sulle murature.

Nel corso degli anni la struttura originaria è stata modificata con vari interventi di manutenzione e di ampliamento, il tutto sempre senza prestare attenzione all'utilizzo di materiali adeguati e con funzione protettiva.

Dunque la grande difficoltà nel recupero della struttura è stata quella di inibire i sali aggressivi presenti all'interno delle murature, di non farvene penetrare degli altri trasportati dal vento, proteggendo le facciate con rivestimenti adeguati, atti a garantire la idrorepellenza ed assicurare la grande traspirabilità nel tempo.
