RECUPERO E RESTAURO CONSERVATIVO DI UNA VILLA PADRONALE DELL'800

Case History CS 01 2002 A

LOCALITÀ:	Macchia di Giarre (Catania)
PROPRIETÀ:	Dott. Ing. Arch. Angelo Vecchio
DIREZIONE LAVORI:	S.C.A.U. Studio Consociato Architettura Urbanistica – Acireale (CT)
IMPRESA ESECUTRICE:	Franco Scavo – Giarre (CT)
SUPERFICI RECUPERATE:	Esterne 1.000 mq – Interne 2.500 mq
CONSULENZA TECNICA:	Geom. Aldo La Rosa – Edilcasacolor snc (Agenzia di zona Harpo spa)
PRODOTTI UTILIZZATI:	VANDEX BB 75 Z, VANDEX ANTISOLFATO, FIXBETON LATEX, FIXBETON 45, sandtex wallcem bianco, sandtex antiqua, sandtex velasil, sandtex epoca ottocento, sandtex silan, sandtex isocal

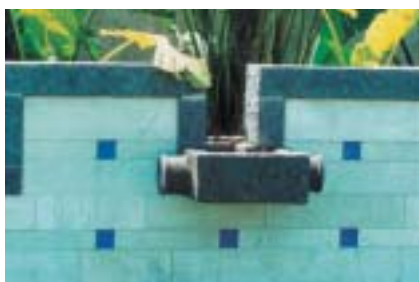
Particolare della piscina: alimentatore in pietra lavica

I materiali lapidei che adornano gli infissi esterni e gli alimentatori della piscina, sono stati puliti con sistemi manuali mentre la loro protezione e impermeabilizzazione si è ottenuta con l'impiego degli impregnanti silossanici **sandtex isocal** e **sandtex silan**.
