RIPRISTINO STRUTTURALE ED IMPERMEABILIZZAZIONE DI CANALI E CONDOTTE FORZATE

Case History C 05 2000 A

LOCALITÀ: Badana (GE), Collepiano (TE), Pisa, Venezia
OGGETTO: Interventi di ripristino strutturale e impermeabilizzazione
PRODOTTI UTILIZZATI: Fixbeton TX, Fixbeton 45, Vandex Super, Vandex BB75

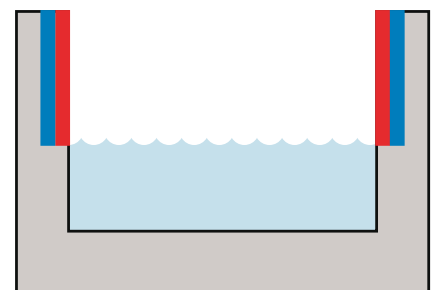
Veduta parziale della chiusa del canale scolmatore di Pontedera oggetto degli interventi di ripristino e impermeabilizzazione

■ Fixbeton 45
 ■ Vandex BB75
