RIPRISTINO STRUTTURALE E DECORATIVO DI UN EDIFICIO STORICO

LOCALITA':	Via Turco - Catanzaro
COMMITTENZA:	Amministrazione Provinciale di Catanzaro
PROGETTAZIONE:	A.T.P. Modulor - Catanzaro
DIREZIONE LAVORI:	Ing. Spagnolo - Arch. Cina - Arch. Giampà
IMPRESA ESECUTRICE:	A.T.I. Geom. Erminio Gallo - Euroimpianti Sud (CS)

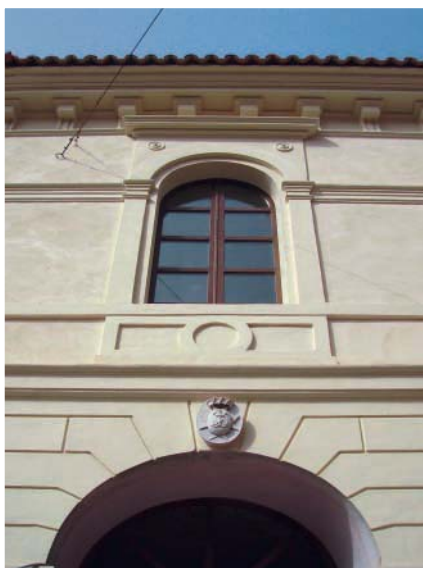
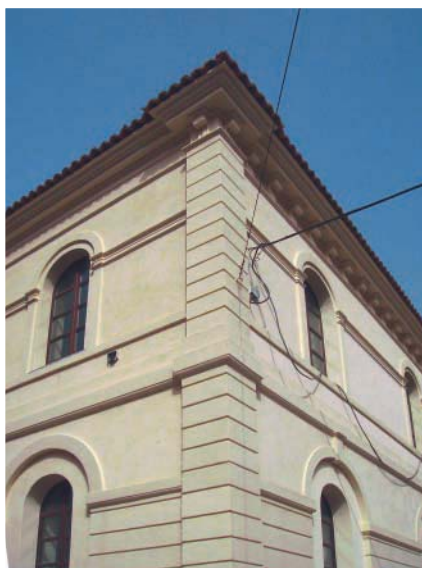
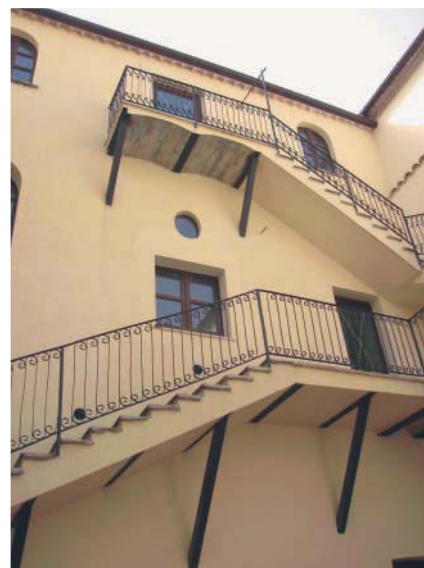
Il risultato finale ottenuto, come si evince dalle fotografie, ha soddisfatto completamente le aspettative sia della Committenza sia delle Soprintendenze e della Direzione Lavori, per la rispondenza dei materiali, dei prodotti e dell'assistenza tecnica fornita dall'agenzia di zona **Isocasa Srl - Rende (CS)** e dalla divisione **sandtex** della **Harpo spa**.
